Teknisk notat

Roskilde Kommune
Evaluering af helleanlæg i Herringløse

23. marts 2015
Vores reference: 22.2257.02

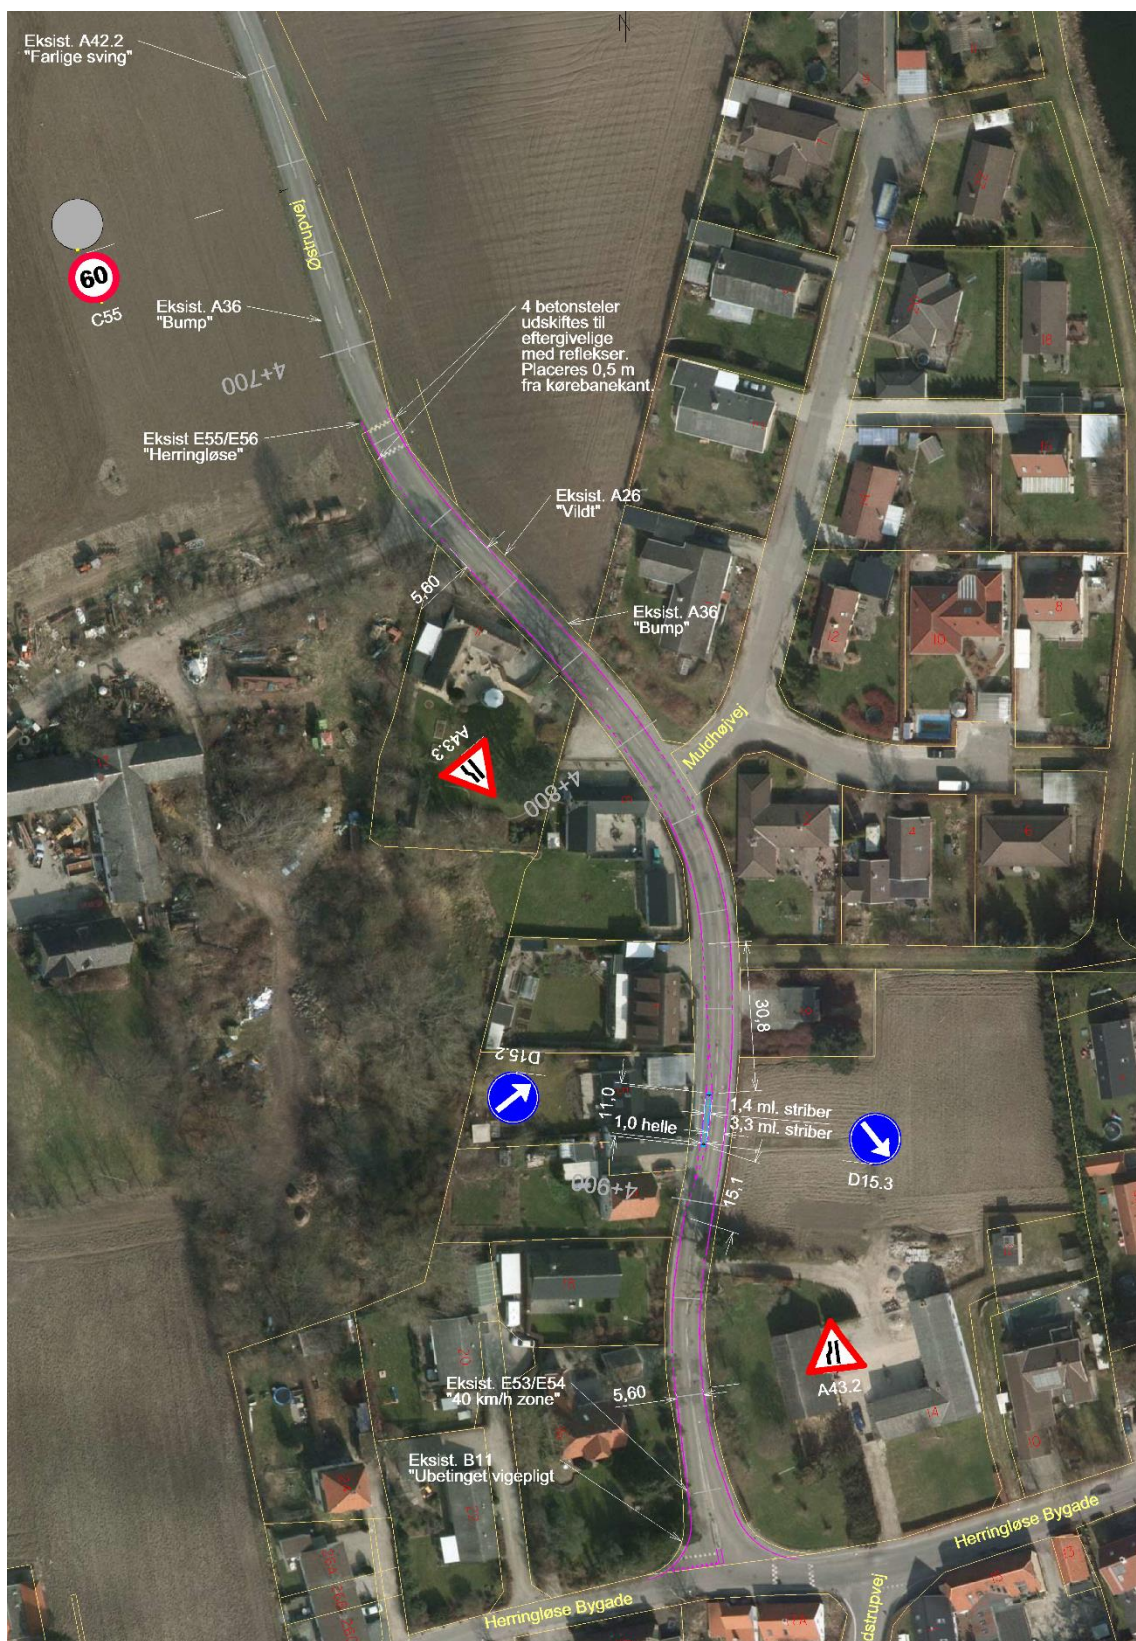
Figur 1. Plan for udførelse af helleanlægget

Som det kan ses på planen, var det oprindeligt meningen af anlægget skulle forvarsles med advarselstavler (A43.2 og A43.3) indsnævring af kørebanen, men disse tavler er aldrig blevet opsat. Ifølge Vejreglerne må A43 ikke bruges til advarsel om reducere af kørespor. Her skal bruges E16-tavler.

Helleanlægget er ikke forvarslet, hvilket kan være uhensigtsmæssigt når der skelnes til vejens forløb og oversigtsforholdene omkring lokaliteten. En mulighed er, at forvarsele med oplysningstavle (E16.4.01/E16.4.03) asymmetrisk indsnævring med modkørende. Denne tavle vurderes at være meget præcis i denne specifikke situation.

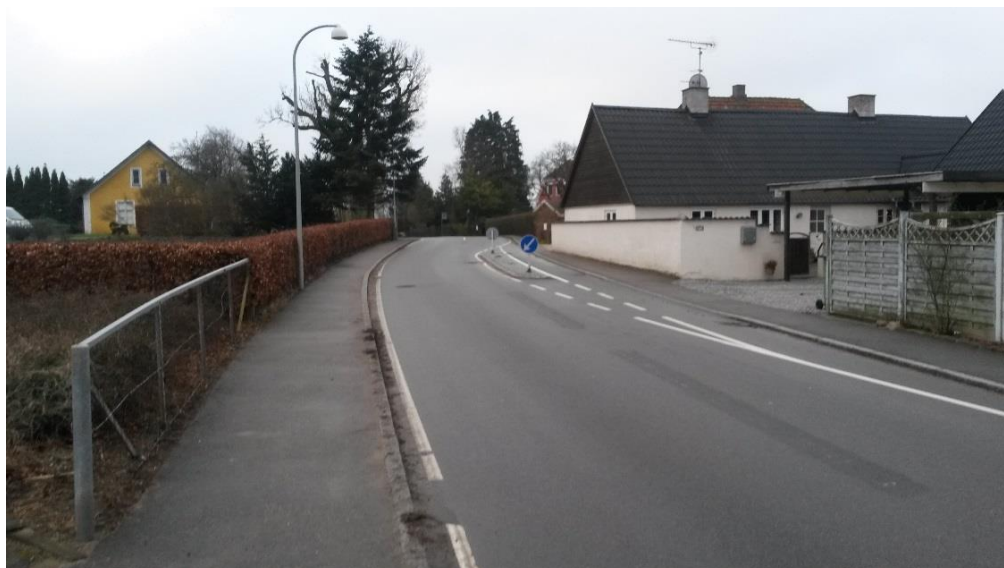
Figur 2. Helleanlægget set fra nord

Under besøget blev der observeret et par situationer, hvor bilister fra nord ikke overholdt deres vigepligt og således konfliktede med bilister fra syd.

Bilisterne fra nord overholder i nogen grad ikke deres vigepligt. Dette kan skyldes modvilje men også at det kan være uklart for dem, at de har vigepligt, selvom det burde være klart, eftersom hellen jo er placeret i den ene side af vejen. Dette kan givetvis skyldes de begrænsede oversigtsforhold på stedet. Helleanlægget er ikke forvarslet og der er heller ikke tavler der angiver hvem der har vigepligt i dag.

Det opleves på stedet at bilister fra nord ikke overholder deres vigepligt. Det vurderes at en fastlæggelse af vigepligten vil kunne hjælpe med til at "lovbryderne" respekterer vigepligten. For at tydeliggøre vigepligten kan der opsættes vigepligtstavler (B18/B19) på stedet.

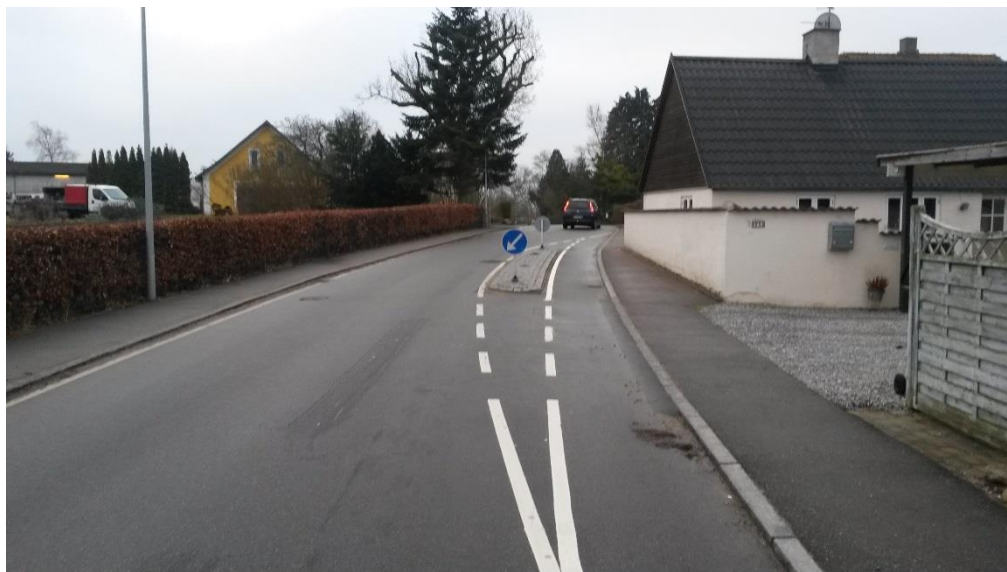
Da hellen er placeret i vejens vestlige side, er det trafikken mod syd der har vigepligt for bilister der kører mod nord. Bilister fra nord kan observere ca. 55 m frem mod syd, når de holder umiddelbart nord for helleanlægget.

Figur 3. Oversigtsforhold fra nord mod syd

Østrupvejs linjeføring er generelt kurvet og bilister fra nord, som kører ind i byen, har af den årsag dårlige oversigtsforhold fremefter og altså også mod helleanlægget. Bilisterne fra nord kommer fra en 60 km/t zone og passerer et bump umiddelbart efter byzonetavlen. Det vurderes dog at bumpet er meget "fladt" og at det ikke i tilstrækkelig grad dæmper bilernes hastighed ind i byen.

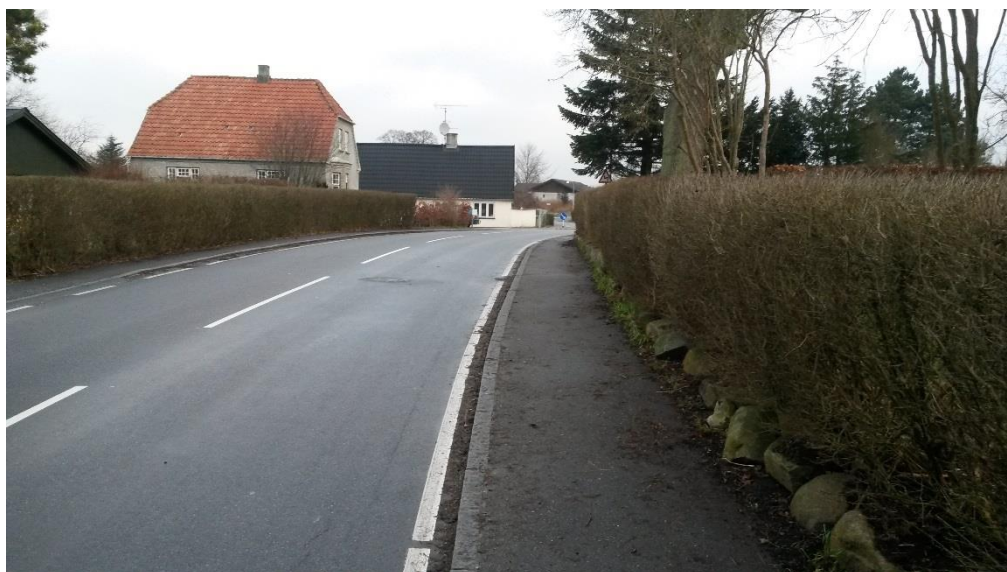
Figur 4. Oversigt fra syd mod nord (ca. 40 m før helleanlægget)
